# 正倉院における昭和五十四年度金属表面試料腐食の調査

吉田虔太郎

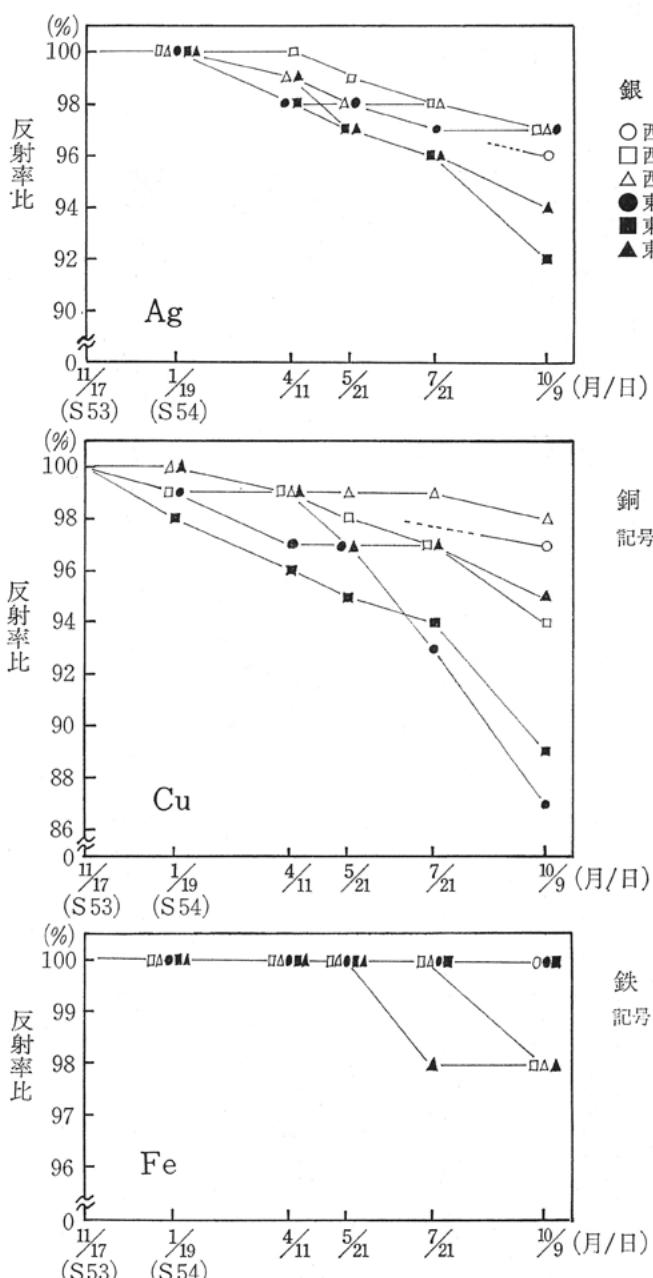
第1図 金属板表面反射率の経時変化

銀板の結果を見ると、西宝庫前室の反射率の低下が最も少く、最終的には、西還気ダクト、東宝庫が、西宝庫の上に位置し

てはいる。東宝庫前室の曲線は、最も低い位置をはしってある。銅板では、西還気ダクト、次に西宝庫の値が高い位置を占めている。東宝庫の値は、五月から急激に低下している。鉄板では、すべての配置場所が、例年のよう、百から九八ペーセントの高い値をとどっている。

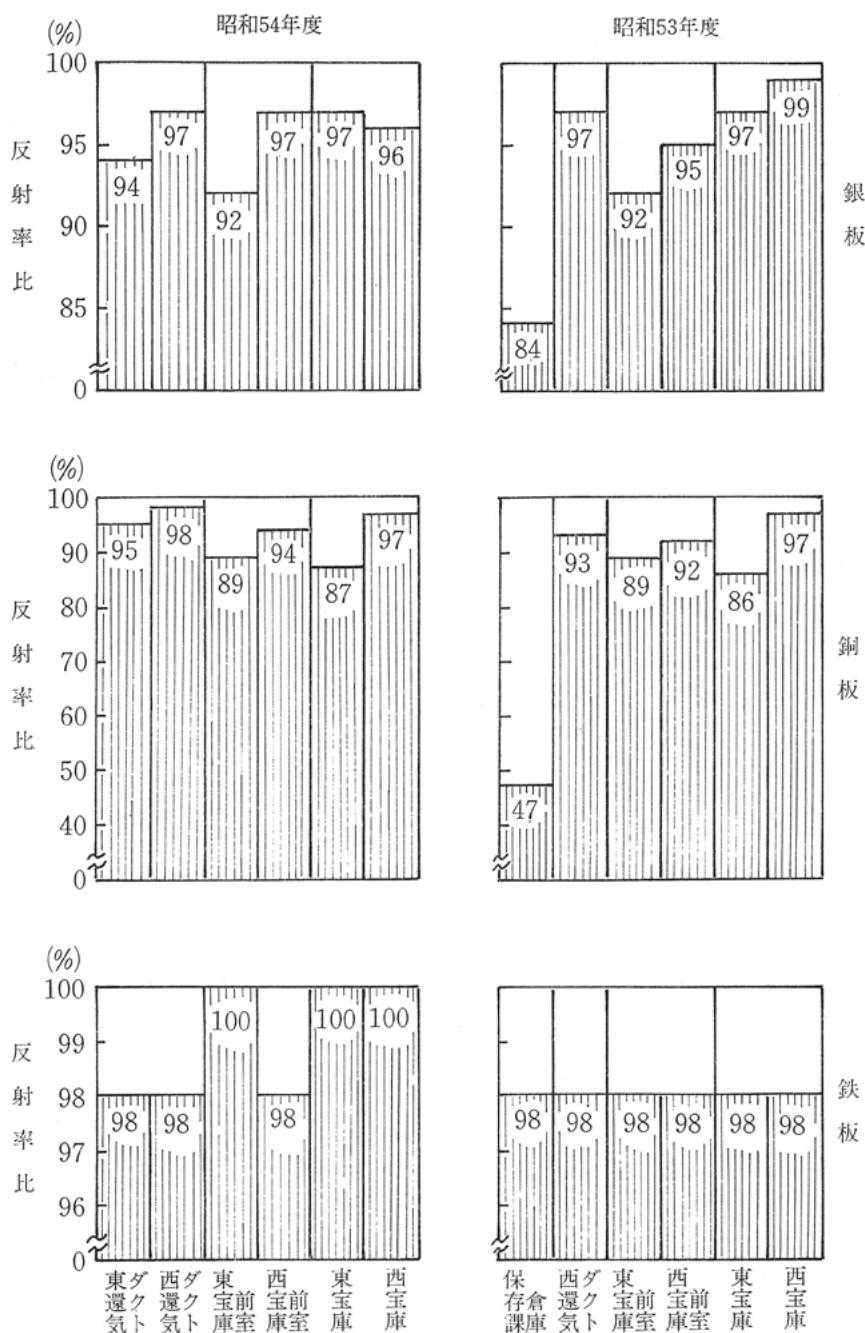
第2図 昭和54年度最終反射率比(付、昭和53年度の結果)

第一図の一〇月九日の測定値、すなわち本年度一年間に生じた最終的な反射率の低下を、棒グラフにして第二図に示す。同図には、昨年度の

同様なグラフをも、比較のために示してある。銅板のグラフを見ると、昨年は非常に高い値を示した西宝庫が、本年はわずかではあるが、低くなつたことが注意を引く。西宝庫前室の値のみが、本年度は良くなつて居り、他の三箇所はすべて、昨年度と等しい。あらたに調査に加えた東還気ダクトも、東宝庫前室よりは高い値を示している。銅板の結果をみると、昨年よりは良くなつてある場所(東宝庫内、西宝庫前室、西還気ダクト)と、昨年と同じ数値を示す場所(西宝庫、東宝庫前室)があるのみで、特に反射率が低下した場所は、見当らない。東還気ダクトも、良い値を示している。

例年のことであるが、順位としては、東宝庫の銅板の反射率低下が最も大きいことが注意を引く。鉄板は、毎年反射率低下は少い。第二図の鉄板のグラフを見るところ、本年は、昨年より良い状態であったことがわかる。

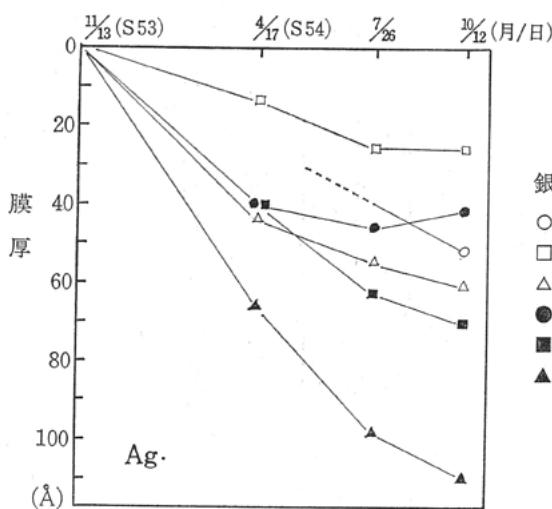
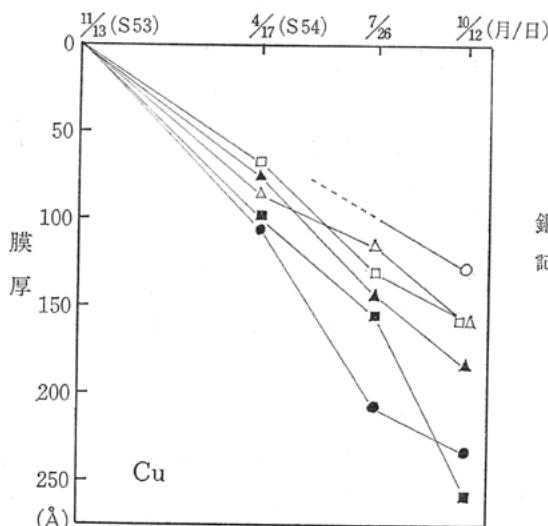
第3図 金属板表面腐食生成物の膜厚の経時変化

を、第三図に示す。グラフの縦軸の単位は、 $1\text{Å} = 10^{-8}\text{cm} = 10\text{nm}$  である。銀板のグラフを見ると、西宝庫前室の膜厚増加が、最も少く、東還気ダクトが最も大きい。本年は、東宝庫の膜厚増加は比較的少く、西宝庫の上へ出ている。これは、第一図の反射率比の結果と一致する。又、第三図の銀板の配置場所すべての曲線は、膜厚が七月頃から増加の速度をゆるめ、一定値に飽和する傾向を示す。銅板のグラフを見ると、銅表

面生成物の膜厚は、年度内の期間では、時間に比例して増加している。西宝庫関係の三箇所は、東宝庫関係の三箇所よりも、膜厚増加の速度はちいさい。東宝庫銅板上の腐食物の膜厚は、四月から急に増加している。これも、第一図銅板の反射率比にみられた、東宝庫の傾向によく一致している。

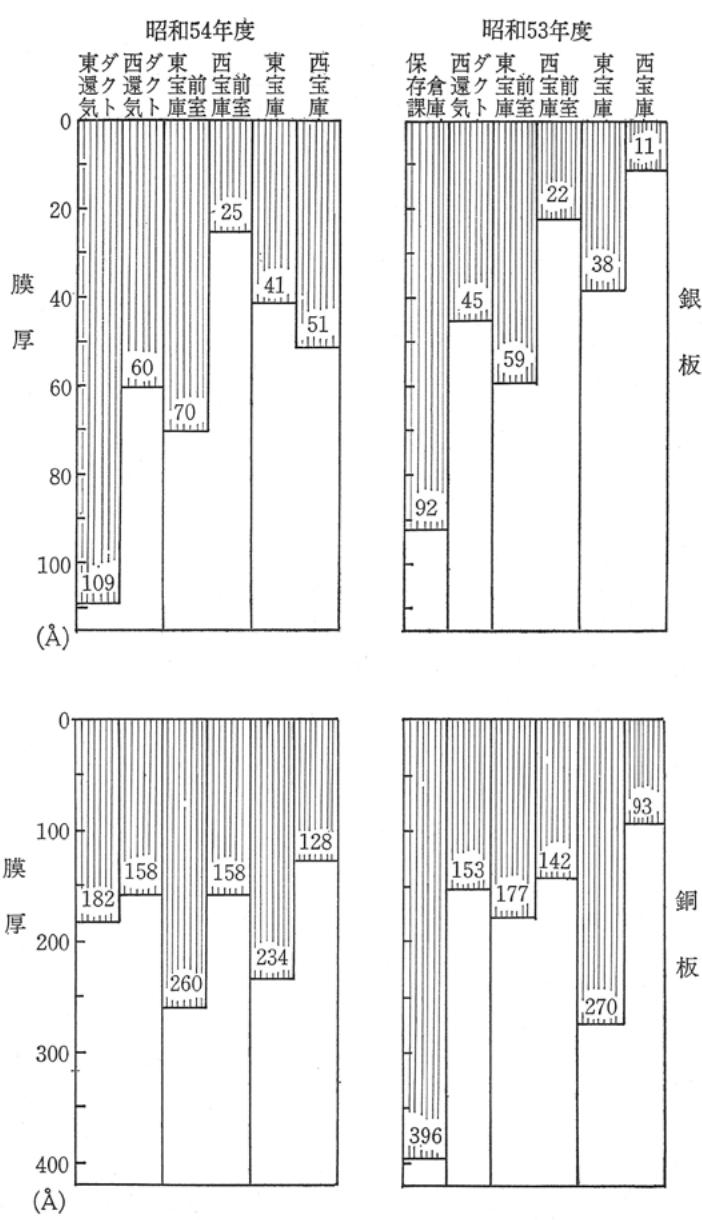
第4図 昭和54年度金属板表面生成物の最終膜厚(付、昭和53年度の結果)

同図にも、比較のために、昨年度の同様な測定結果を示してある。銀板のグラフを見ると、西宝庫の値が、東宝庫や西宝庫前室のそれよりも大きいことに気がつく。これは、第一図と第二図で、反射率の低下が大きかった結果と一致する。東還気ダクトの数値は、非常に大きい。昨年の結果と比較すると、対応する場所の膜厚は、いずれも本年度の方がわずかに大きい。これは、第二図反射率の結果と相反する結果であるが、

保存管理上は、より直接的な値である、第四図の方を、重視すべきである。銅板のグラフでは、東宝庫と東宝庫前室の値が大きいことが注意を引く。銀板とは異なり、西宝庫の値は、一番小さい。昨年の結果と比較すると、東宝庫の値が、やや小さくなつた。他のすべての場所では、銅表面生成物の膜厚は、わずかではあるが、本年の方が厚くなつてゐる。

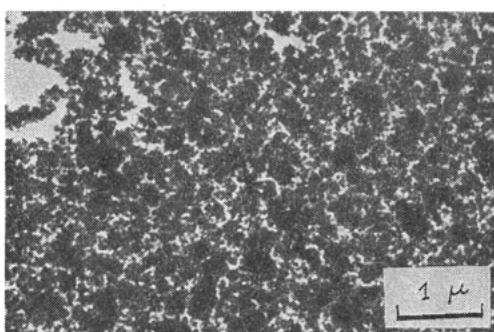
第5図 326日間東機械室還氣ダクトに置いた銀薄膜

食された銀薄膜の一例として、東還氣ダクトに配置した試料の電子顕微鏡写真を示す。第四図でわかるように、東還氣ダクトは、銀の腐食進行が、最も大きかった場所である。写真中に見られる黒い固まりが、生成した硫化銀である。銀膜自身は、腐食されて穴があき(白い部分)、左上の部分は、分散寸前の状態になっている。
