正倉について

阿部 弘

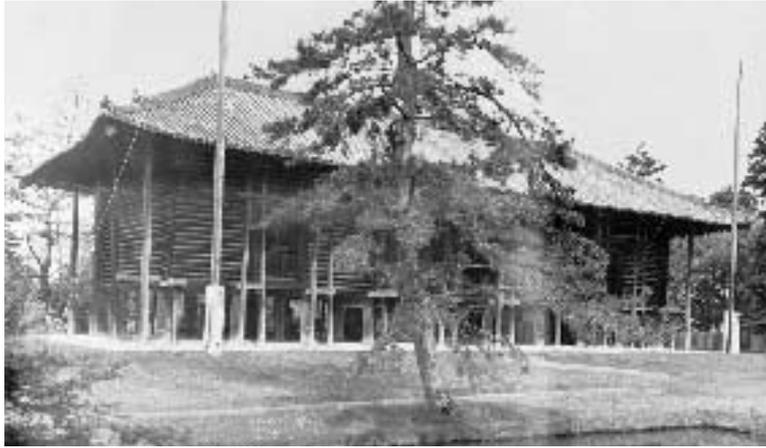
挿図4 正倉 解体前

大正2年(1913)解体前の正倉を南東側から見る。軒の垂れ下った様子が分かる。明治15年(1882)その下に支柱が立てられた。校木の壁体にまで歪みが目立つ状態にあったことが、南倉(向かって左端の部分)の南壁で分かる。20本の校木のうち最下段のものには、上からの圧力で

半ば転びかけた状態のものもあったことが、解体前の図面に記されている。

この時の修理に際して、床下には四方に向かって緩く勾配をつけてコンクリートを打ち、周囲に雨落下水溝が設けられた。避雷針は明治10年の設置。⁽⁶⁾

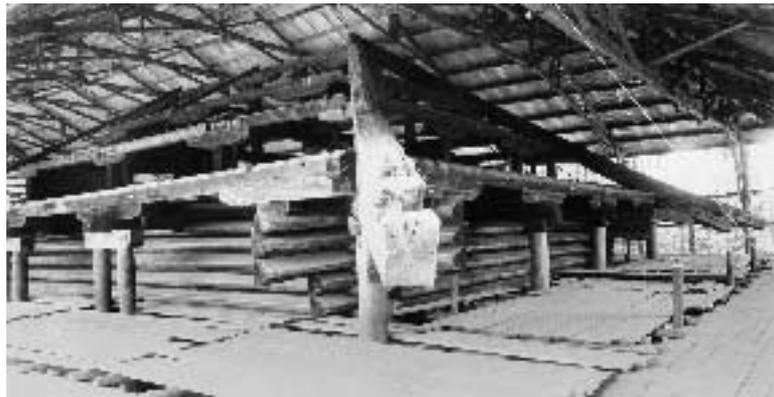
挿図5 小屋組 北倉 解体中

北倉上の瓦を下ろし、野地板、木舞、垂木を外したところ。正倉のもとの屋根構造が三重梁式と呼ぶべきものであったことが浅野清氏によって説かれている。ここにその一端を垣間見ることが出来る。母屋や棟木に入れられている肘木が舟形に造られているのが分かるが、屋根裏の部材にまでそのような細工を施したのは、そこへの出入りを考えてのことかと浅野氏によって推測されている。そこもまた容量の大きい収納空間で、現に修理改造後も近時までそのように利用されて来たことと思ひ合せ、大変興味深いものがある。手前の校木の先端は重圧に押し潰されんばかりである。

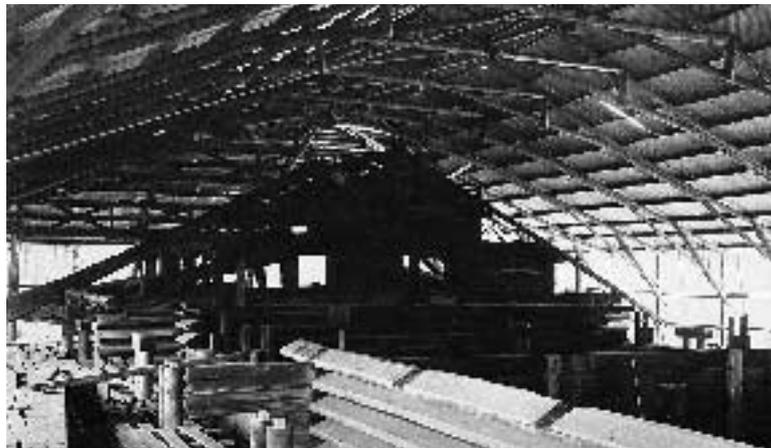
挿図7 小屋組 北倉 解体中

前2図とは逆に、南西側から、すでに板壁の取り外しの進んでいるらしい中倉部分の向こうに北倉小屋組を望む。その小屋組は北倉と中倉の屋根裏内部での間仕切り壁を、ほぼ正面こちらに向けている。もとは屋根裏にも北倉、中倉、南倉をそれぞれ仕切る壁のあったことは、解体前の桁行断面図によって知ることが出来る。更にこの写真によって小屋束の間、扱首組の間に羽目板を入れ仕切としていたこと、そして羽目板には既に外されていたかと思われる部分のあることも見て取れる。明治の初め南倉も勅封倉となった後には、南倉を中倉から嚴重に遮断する必要もなくなっていたであろう。この大正の修理を機に、間仕切り壁は総て廃されてしまった。現在正倉の屋根裏は三倉通しとなっている。残るのはもとの仕切り壁の小屋束の切断された一本だけである。それは南倉屋根裏西寄りで束に転用されている長さ1m余り、一辺20cm程の角材で、両側に幅6~7cmの溝を埋木して使われている。もとは北、中あるいは中、南倉いずれかの屋根裏内小屋束で、厚板をはめていたものと考えられている。

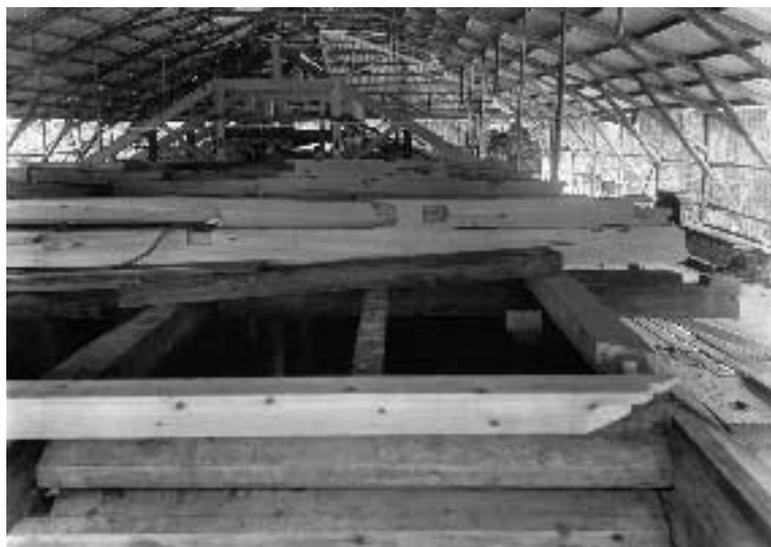
挿図8 小屋組 組立中

合掌、繫梁、束などに古材の充てられている様子がうかがえるが、新材が大半を占めている。屋根部分の強化が図られた実態がこの写真によってもよく分かる。

なおこの大正の修理では、屋根裏内に空気抜きが設けられた。設置箇所は垂木面戸(メンド)すなわち軒桁の上部、垂木と垂木の間隙間で、東西両側各倉毎に2箇所、南北両側各2箇所、全体で16箇所、屋根裏一周ほぼ同じ間隔をおいて空気抜きグリルが取り付けられた。

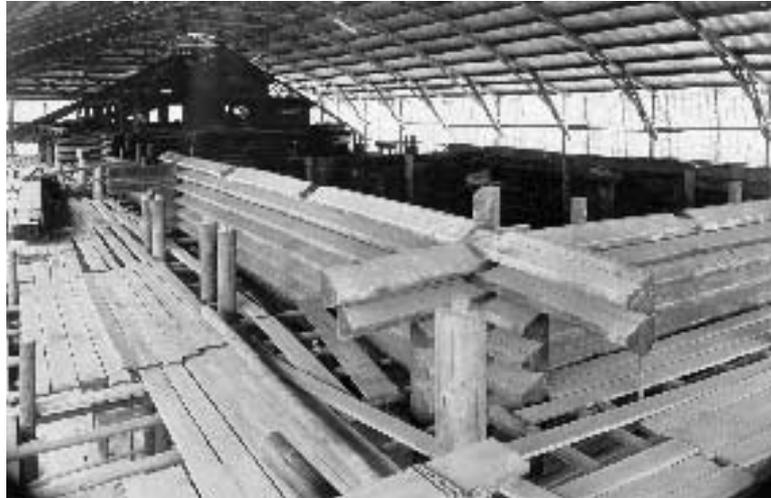
挿図9 軸部 南倉 解体中

挿図7と同一写真であるが、南倉の校木1本の外された場面を示す。校木には干割れがあるが、軒下のこの辺りでは、角を落とした三角形の断面、そして外側斜面を僅かに決(シャク)って微妙な凹面とした丁寧な仕事ぶりが見られる。なおそのことは外気にあたらなかった場所ではさらに顕著で、中倉内では刃物の跡まで見ることが出来る。またこの写真による限り、校木相互の間に太柄を入れた様子は見えない⁽⁷⁾。隅柱の頭が見えている。校木がすべてもとのもので、もと通り組み上げられたことは言うまでもないが、隅柱、間柱はすべて新材に替えられた。

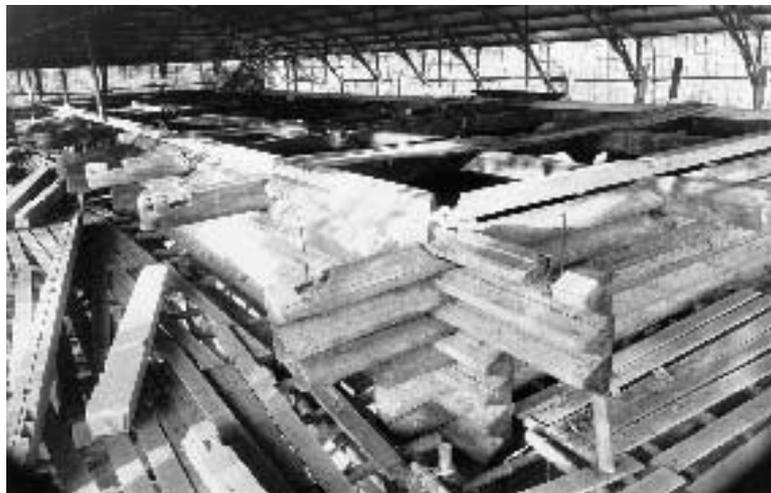
挿図10 軸部 南倉 組立中

挿図9と同じく南西隅から、組上げられた南倉軸部を見ている。校木の内側に立てられた新材の隅柱、間柱の上に土居桁が置かれたところ。大梁の先端近くに穴があげられている。木材として筏に組まれた時の名残と言われる。これはこの建物の西側すなわち背後側で、正面からは見えないところ。ボルトを通した校木も、背後側では先端の出が揃っていない。

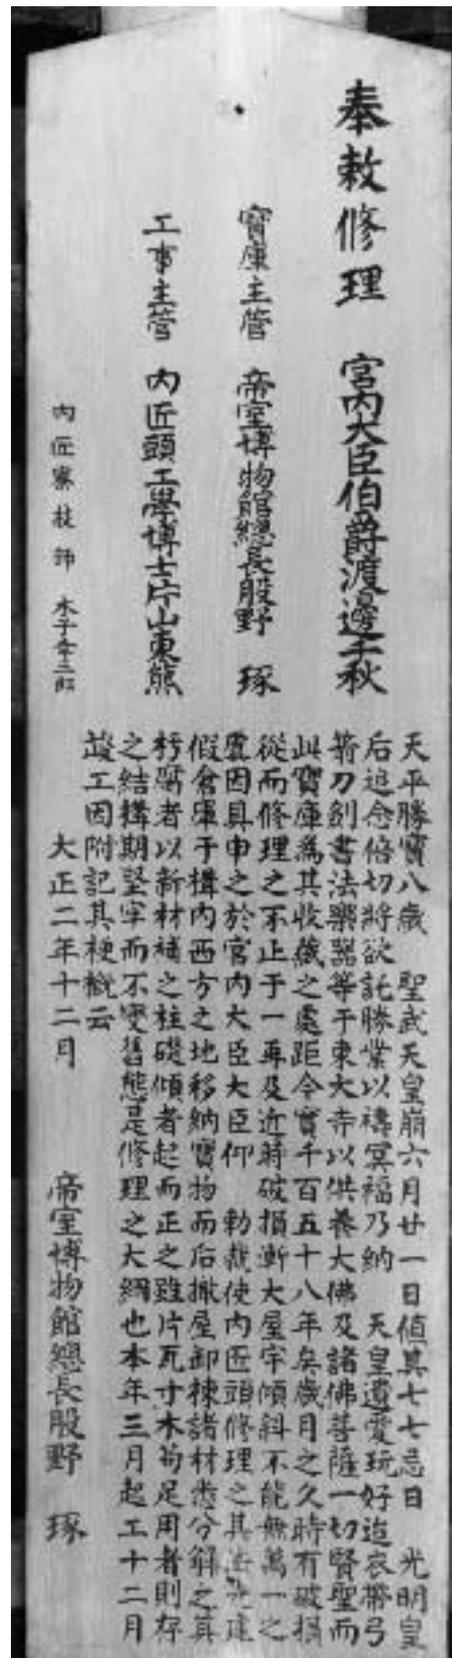
挿図15 修理銘棟札

「此宝庫為其収蔵之處距今實千五百五十八年矣歲月之久時有破損從而修理之不止于一再及近時破損漸大屋宇傾斜不能無萬一之虞」(挿図15)

解体前の写真によっても正倉の傷み具合を推測し得るが、宝物にまで累の及び兼ねない程の深刻さが「萬一之虞」の四文字に込められている。次いで勅裁を仰いだ上、仮庫を建てて宝物を移し、解体に取りかかられた。修理に当たっては腐朽した木材を新材に替え、構造の歪みを匡正はするが、旧材で使用に耐えるものはすべて生かして旧態を変えず、堅牢を期すことを以て修理の大綱とされた。ただ当時の考え方から旧態が外観のことに限られ、直前まで維持されて来た古式の屋根構造を古材とともに廃し、大半を新材による西洋式に変えてしまったことが惜まれる。
