## 年輪年代法による正倉院正倉の建築部材の調査(2)

光 谷 拓 実

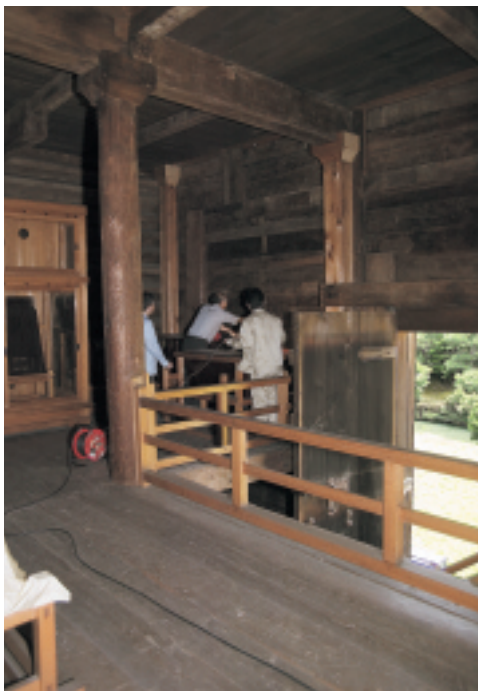
挿図1 中倉2階東側壁の調査風景

調査は、中倉および北倉の内部に立ち入り、壁板や床板材のなかから年輪年代が確定できると予想される16点の部材を選定し(表2)、高精細のデジタルカメラ(1100万画素)を使って選定部材の年輪画像を撮影し、この出力画像(カラーコピー)から年輪読取器を使用して年輪幅を計測する方法と、年輪画像計測ソフト<sup>(2)</sup>を使ってコンピュータのモニター画面上で計測する方法を併用した。
