# 正倉院聖語藏（旧尊勝院經藏）調査報告

本報告は、宮内庁正倉院事務所の令和2年度正倉院特別調査として実施した<sup>しょうごぞう</sup>聖語藏の構造調査（建造物調査）の報告である。調査は、宮内庁からの依頼を受けた上掲4名の共同により令和2年（2020）11月9日から13日にかけて実施したものであり、実測調査は春日井と中西が担当し、中西が図化した。同事務所からは関連する資料について教示を受け、また類例調査に際しては東大寺から古代校倉諸倉の見学について便宜を受けた。

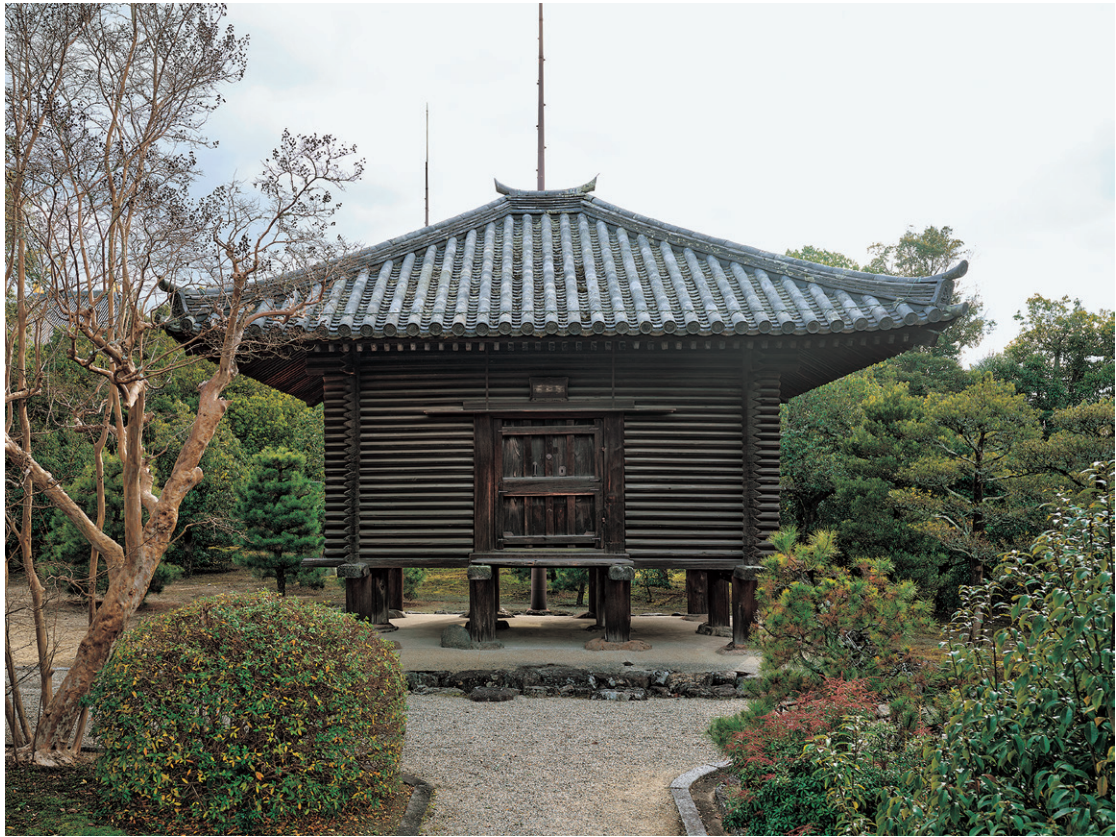
挿図2 聖語蔵正面

正倉院聖語藏<sup>（註1）</sup>は、正倉の南方やや東寄りに位置して北面する校倉造の高床建築で、もとは東大寺境内西北隅部にあった尊勝院の經藏である。内部に納められていた經卷類とともに皇室に献納されたことに伴い、明治29年（1896）頃に現在地に移築されたものである。

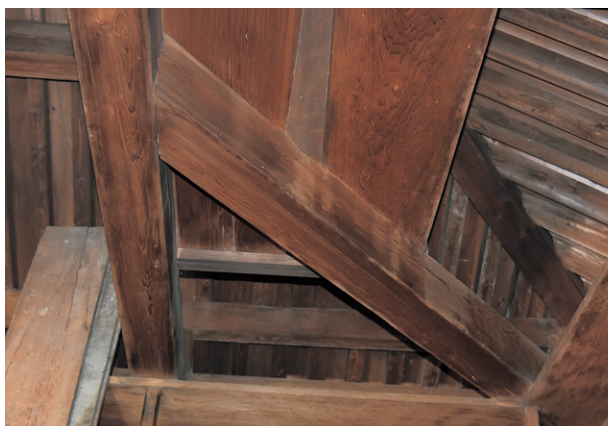
挿図7 隅行繫梁上部の破損と雨染み

その後、大正6年（1917）には雨漏りにともなう小修繕があったことが、次いで行われた大正10年修理の『工事録』から知られる<sup>(註31)</sup>。西南の隅行<sup>すみゆきつなぎ</sup>繫梁の上角には雨漏りによる腐れが生じたとみられる窪みがあり、その上の天井棚板の一部を張り替えて丸釘で留めているから、この時の修繕と考えてよからう。

大正10年の修理は正倉（宝庫）の屋根再修理に併せて計画されたもので、宮内省内匠寮に委託して行われ、宮内技手松本政吉が担任技手を務めた。同9年8月の設計予算書によれば垂木の一部取替と裏板の全面張替、土居葺替と瓦の半数を補足するものであり、屋根瓦製作及び葺工事を京都市下京区の西村彦右衛門が、木工事を同市上京区的小林瀧之助がそれぞれ請け負っている。当初案では、補足垂木には松材、裏板（野地板）には杉材を用い、土居はフェルト敷に改める計画であったが、予算書では「記念的建造物」であることに配慮して土居は旧来の<sup>さくら</sup>樅板土居葺に防腐剤塗に、垂木及び裏板は檜にそれぞれ改め、予算額は4,767円から7,880円に増額している。ただし、実際には屋根瓦は全て新調しており、地盤面の舗装と雨落石組溝の整備もこの時期と考えられる<sup>(註32)</sup>。

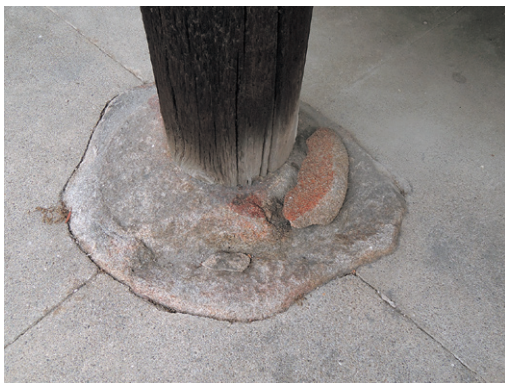
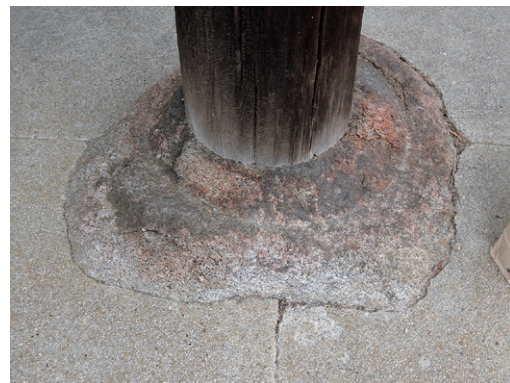
挿図8 聖語蔵の礎石

明治時代に移築された現在地において基壇は備えず、周囲の自然石組の雨落溝は大正修理にともなう整備とみられる。礎石は地元でカナンボウ、カナンボ石とも呼ばれる三笠山安山岩を主とし、花崗岩も混じる。自然石のまま用いるが、柱座を造り出したとみられるもの、上面を後に削り均したものの混じる。

安山岩製、花崗岩製いずれの礎石も表面が焼けている。尊勝院での再建に際しては治承兵火により焼失した前身建物ほかの礎石を利用したであろうが、明治移築の際に全ての礎石をそのまま移したとも限らない。現在地付近にも焼失した倉庫群などの礎石が数多く散在していたはずであり(註34)、それらが利用された可能性もあろう。

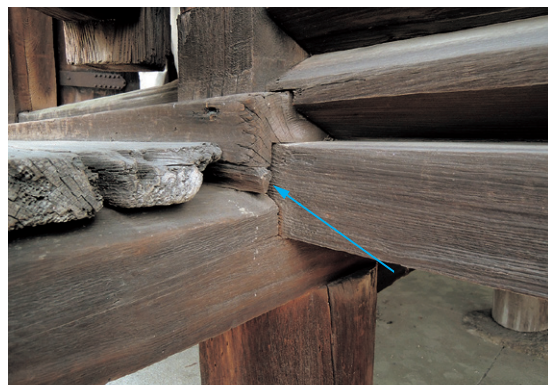
挿図10 戸口切目長押下の板材の断片

聖語蔵では各台輪とも見え掛かり部分の上面外角には50mmほどの面を設けており、この点も正倉院正倉に倣ったとみられる。ただし、正面桁行台輪の中央3間分の外角には面を設けていない。戸口切目長押下には梁間台輪との間に厚1寸ほどの板材の断片が残り、東西両端の梁間台輪の前方跳ね出し部上面に釘穴が残る。正面に向けて台輪の跳ね出しを長くしていることに加えて、これらの痕跡から正面にはもとは三間通しの樽縁を常設していたことがわかる。縁が撤去されたのは、風蝕の状況から建立後比較的早い時期とみられ、中央戸口前に厚板一枚を据え置く現状の姿になって久しい。

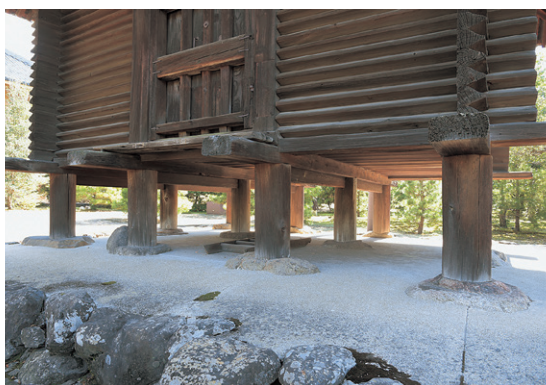
挿図11 聖語蔵の床組

床組は、桁行3間、梁間2間の各筋に束柱を立てて、梁間方向の各束柱筋に頭貫を落とし込んで台輪を重ね、桁行方向には正背面に台輪を組むのみである。床板は梁間方向台輪の上に桁行に張り、その上面を桁行台輪の上面に揃える。

台輪は幅340mm、成は下木となる梁間方向の材を170mm、上木となる桁行材をやや薄い160mmとする。下木材と上木材との仕口は相欠きの<sup>わりあご</sup>渡<sup>り</sup>腮とし、各台輪ともその両端を外に大きく跳ね出

す。跳ね出し長さにはばらつきはあるものの、両側及び背後方向に対しては台輪外面から600mmほどとするが、前方に向けてはさらに170mmほど長く取る。

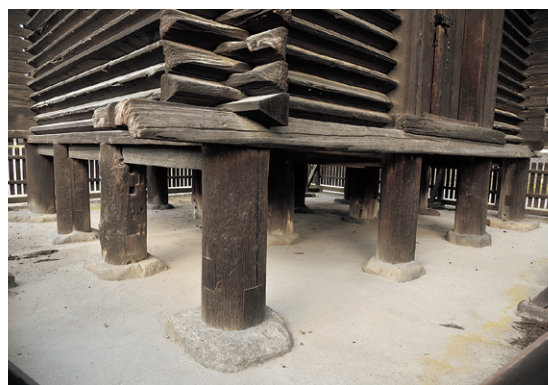
挿図12 東大寺法華堂経庫の床組

各台輪とも矩形断面の厚い盤状とし、正倉院正倉を除く東大寺・唐招提寺に残る古代校倉諸倉に見いだせる断面「へ」の字型の鼠返付き台輪（以下、鼠返）は用いていない。鼠返の用い方をみると唐招提寺宝蔵・経蔵、東大寺本坊経庫・勧進所経庫では4面に、手向山神社宝庫では正背面の2面に用いる。東大寺法華堂経庫では正面に鼠返を用い、背側面三方の台輪は矩形断面の中世の取替材であって、もとは鼠返であった可能性がある。正背面に鼠返を用いると、下木となる梁間方向の台輪端部を外に延長することを妨げる。その結果、隅では梁間方向の校木端部は台輪に載らなくなってしまい、校木に折損が生じる恐れがある。このため、正倉院正倉では鼠返を一切備えずに梁間方向の台輪も正背面に向けて跳ね出した形式とし、後に教王護国寺宝蔵（平安後期）にも用いられた。聖語蔵もまた正倉院正倉の形式に倣ったといえよう。

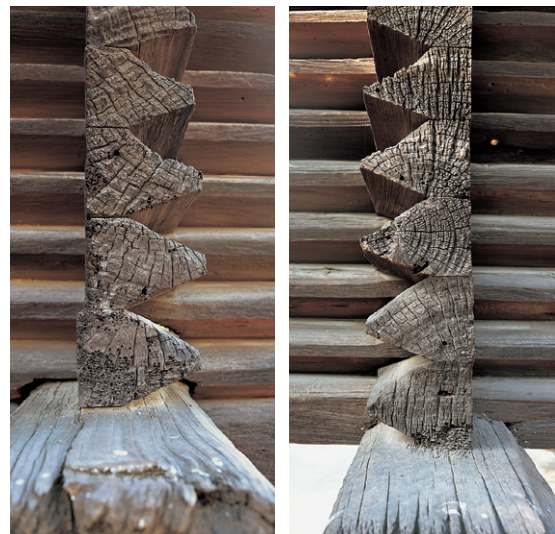
挿図15 校木と台輪（左：東面北側、右：南面西側）

最上部の校木3段は下の各段よりも約270mm長く延ばして隅の屋根荷重を支える。上部の校木を長く延ばす手法は、段数は1～3段と異なるものの東大寺本坊経庫を除く古代の校倉諸倉に通有である。上部3段を長くするのは正倉院正倉のみであり、大規模な故に軒桁を支えるた

めに必要な長い校木を増やしたのであろう。聖語蔵で3段とするのもやはり正倉院正倉に倣ったと考えられる。下の各段の校木長さは同一で、端部を垂直に切り揃えている。下段から上段に向かって端部を逡増させる古代の校倉諸倉とは異なる。

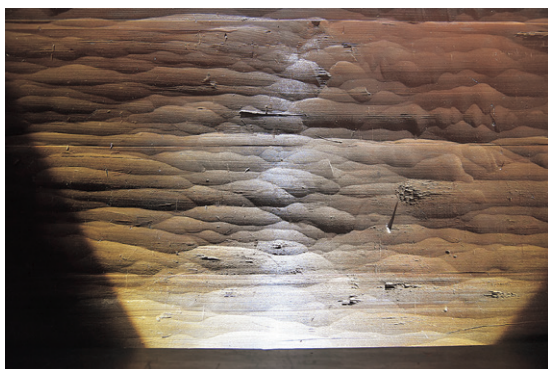
挿図16 校木内面の槍鉋加工痕

上下の校木境が同時に加工されたような加工痕がみえる。  
校木を組んだ後、槍鉋加工が行われた可能性がある。

校木内面は平滑に槍鉋で削られている。削り跡が上下の校木にまたがっていること、また戸脇柱への落とし込み部分には及んでいないことから、校木を組み上げた後に再加工したことが明らかである。組み上げ間もない時期、棚板を組み込む前の仕事と考えられ、丁寧な仕上げとする。

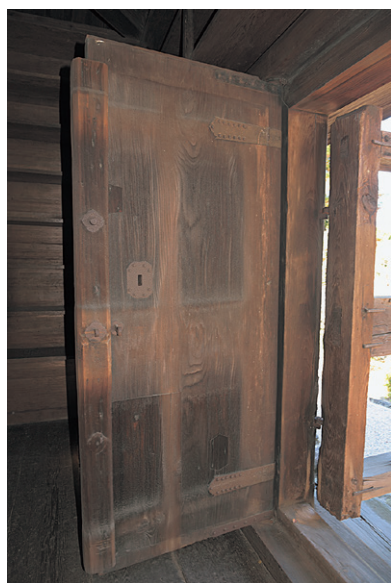
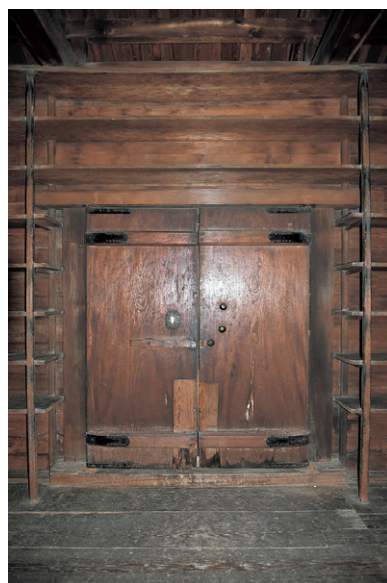
挿図17 扉の外表面（左）と扉口の内部（右）

内側の切目長押と冠木間に内開きに板扉を構える。扉板は厚63mmの<sup>じくずり</sup>樺一枚板で軸摺を造り出し、定規縁は<sup>はしぼみ</sup>檜の別材である。端喰はなく、裏には上下2段の横棧を吸い付ける。扉板の上下木口際と横棧の軸摺寄りに出八双金具を打つ。戸締りは向かって右（西側）の定規縁を備えた扉を閉めて内側から<sup>くるる</sup>縦枢を落とし、次に鉄製引手金物を外に引いて左扉を閉め、右扉表の鍵穴

から内側の門を閉め、さらに表に海老錠を掛ける形式である。総檜造の建物にあって扉を櫓一枚板とするのは不審であり、中古の取替材と考えておく。なお、左右の扉板ともに下部に一部補修がある。

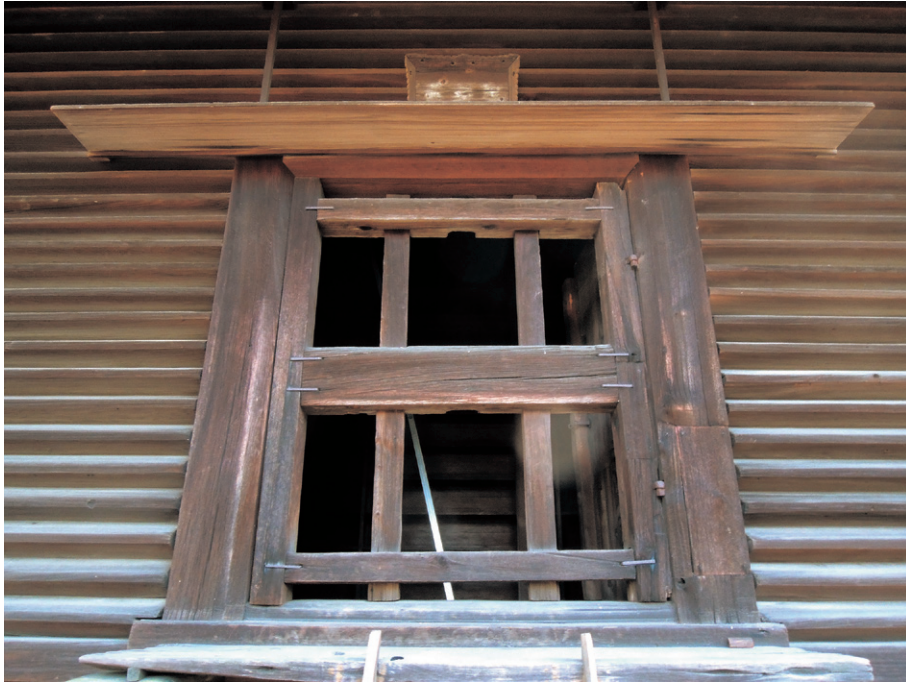
挿図18 扉口詳細（鞘扉のみを閉じた様子）

板扉の外には、向かって右（西）戸脇柱の角に吊金具を打って片開の鞘扉を備えることで戸締りをさらに堅固にしている。鞘扉は縦4本、横3本の太い角材を太格子状に組んで鋸で固めたものである。各横材の内側には閉じた際に板扉定規縁に当たる部分を欠き込み、また中央の一段太い横材（鞘木）には板扉の錠前を覆うように粗い欠き込み穴がある。縦材1本と鞘木を含む横材2本は風蝕が大きく、仕上げが粗いことから、もとは長期にわたり開扉しない場合に用いる組立式装置であったものの一部とみられる。組立式装置は正倉院正倉でも使用されており、現在残るものは錠前の位置に太い鞘木を当ててその両端を受ける左右の支持柱の計3本からなるが、聖語蔵の旧組立式装置はこれと違う形式で、おそらくは中央の鞘木と四辺の杵木からなるものであろう。組立式から鞘扉形式に組み改めた後の風蝕も大きいことから、応永33年（1426）の放火事件後、遅くとも永禄10年（1567）の尊勝院廃絶後間もない頃には常設化されていたとみて差し支えなからう。

また、楣の外側面に一本引鴨居が残り、また戸脇柱の下端と最下段校木及び台輪の戸口脇部に残る風蝕差から、切目長押の上に鴨居長に対応する厚60mmほどの敷居があり、敷居両端部の切目長押からさらに延びる部分は台輪との間に飼物を狭んで支承していたとみられる。住宅に使用する程度の薄く軽量な引分戸と想定されるから武骨な鞘扉を覆い隠す目的とみられ、風蝕は比較的少ないことから鞘扉に遅れて設置されたとみられる。戸口の冠木上には「聖語蔵」と記された扁額が掛けられており、その下に厚21mmの薄い棚板を吊る。一本引鴨居を板掛けとし、

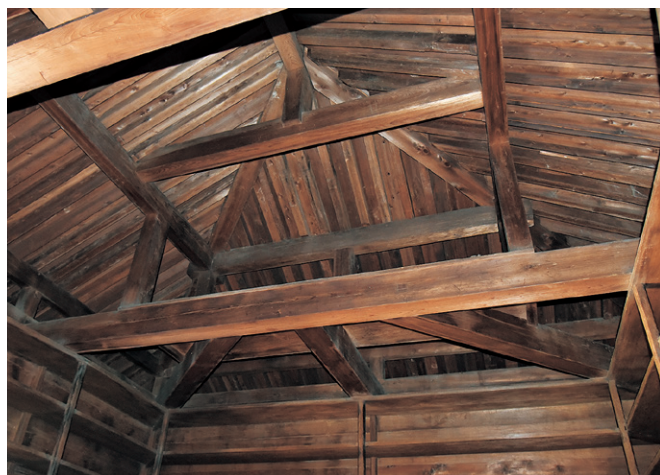
挿図19 小屋組

小屋組は角物を用いた二重梁束立の構造になる。桁行中央間の束柱筋に合わせて梁間方向の大梁2本を架け渡し、大梁から側方には中央と隅行に繫梁を架け、大梁及び繫梁の鼻先を延ばして出桁を受ける。隅行方向にも繫梁を用いるのは古代にはなかった手法であり、正倉院正倉を除く古代の校倉諸倉では丸桁は持ち出しのまま桁行・梁間材が組まれる。聖語蔵では隅行の繫梁を隅方向へ持ち出して、丸桁はその上で組まれる。この工法は、後述する正倉院正倉の軒

の隅の納め方に類似しており、これを参考に作られた可能性を示唆する。

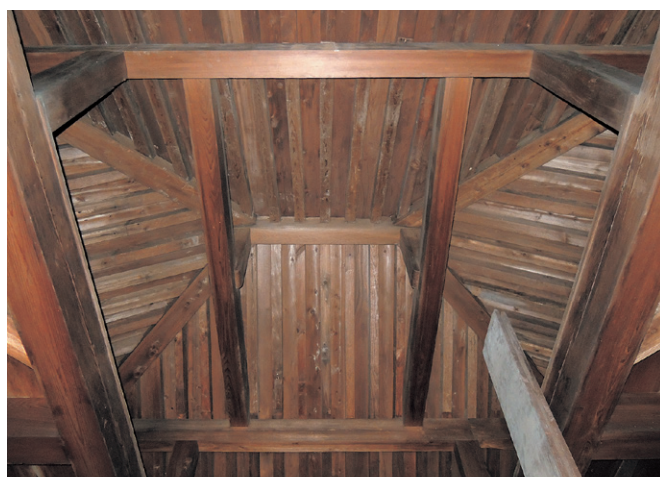
挿図20 小屋組見上げ

また、繫梁の大梁との接合は、仕口を抜き通しておらず、天端が天井棚で覆われていて確認できないが、枡の鼻先に栓を打つ奈良時代の通例とは異なり、平安時代の勧進所経庫や中世に梁組を取り替えている法華堂経庫のように枡差で納めたか、あるいは上から落とし込んだとみられる。

大梁及び繫梁の上に母屋受けの小屋束を立て、大梁位置から2枝分中央寄りの前後母屋間に二重梁（母屋繫）を渡す。二重梁上中央に立つ棟束は互平で桁行方向に太く、梁の両側面に鬘太を延ばして挟む。鬘太の下端部を丸めているのは内部架構唯一の装飾的要素ともいえる。

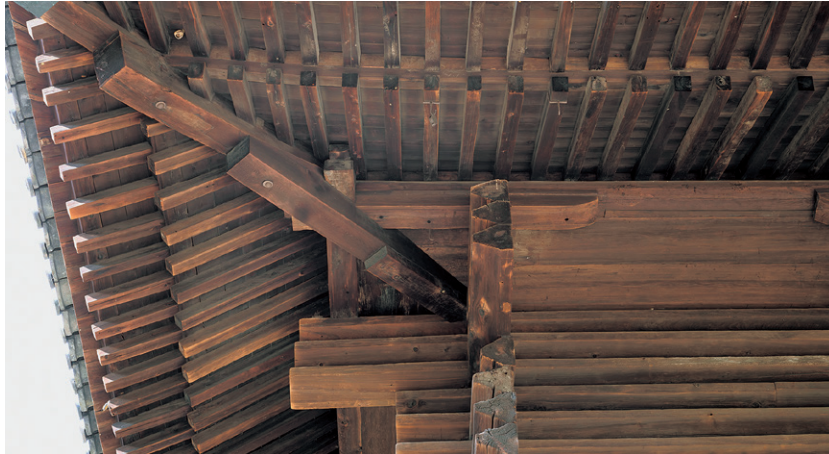
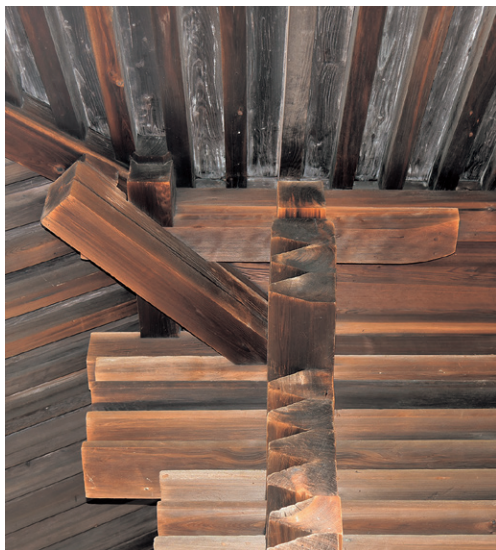
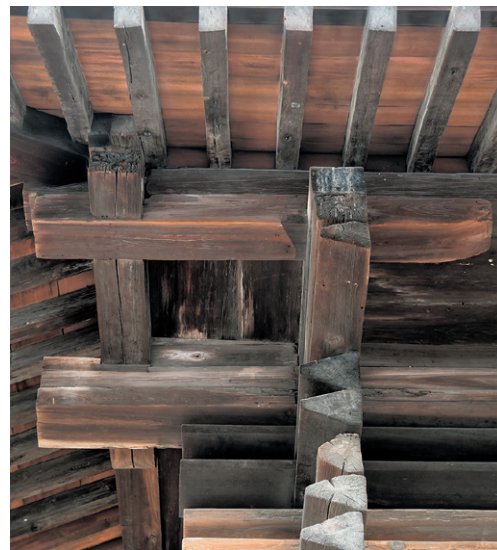
挿図22 出桁(丸桁)隅の受け方の比較 (上：正倉院正倉、下左：聖語蔵、下右：法華堂経庫)

舟肘木は幅148mm、成は130mm内外、長さは995mmである。奈良時代の校倉で舟肘木を用いるのは正倉院正倉が唯一であり、その他では平安時代とみられる東大寺勧進所経庫・法華堂経庫に用いる。正倉院正倉の舟肘木は、その上半部は丸桁側面に造り出したものであるから太柄<sup>だほ</sup>を介して丸桁が載るだけであるが、勧進所経庫・法華堂経庫では舟肘木を丸桁に咬ませ、隅では交差して組む。聖語蔵ではこの交差部分を隅行に持ち出された繫梁で受けるから構造的にも意匠的にも安定感が備わっている。

隅木は、西南隅及び東南隅の2本を明治移築時に取り替えている。上端は棟木両端部の両側面にほぼ真隅に納めており、下方は舟肘木とこれに重ねた丸桁の交差部にかかる。正倉院正倉では、この交差部を隅行の尾垂木のような斜材で受けているが、聖語蔵では隅行に水平に延びた繫梁の端部に舟肘木と丸桁の交差部が直接かかり、その外隅には隅行繫梁延長部と隅木間に飼物を挟む。

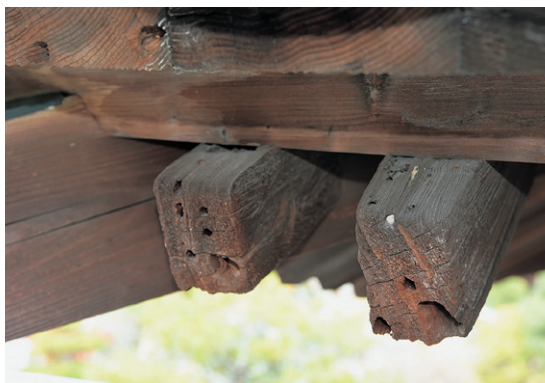
挿図23 当初の垂木先の状態

垂木には、当初材（幅72mm、成85mm）・明治材（幅70mm、成105mm）・大正材（幅72mm、成90mm）の3時期のものがある。当初材は、端の下端・側面にやや扱きがある。端は、修理の際に切られたものがみられるほか、大正材は木口に鋸目を入れ、白色塗料が塗られていたようにもみえる。茅負からの出は、当初が40mm程度、移築後は52mm程度と長くなっていることが風蝕差から確認できる。

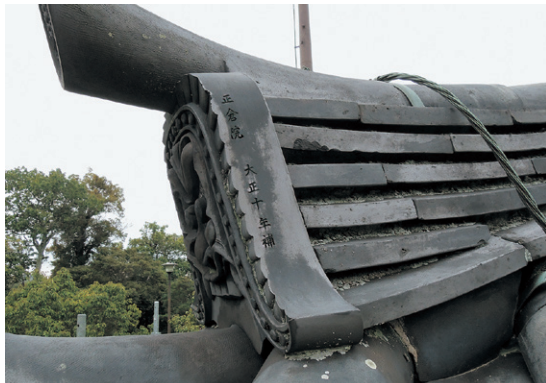
挿図25 鬼瓦刻印「正倉院 大正十年補」

屋根は野小屋を造らず、化粧垂木上に野地板を張りとし、本瓦葺とする。大正10年（1921）に全面葺替があり古瓦をとどめていない。各鬼瓦の側面には「正倉院 大正十年補」の刻印があり、鬘斗瓦にも同様に刻印がある。鬘斗瓦の刻印から、正倉の大正2年解体修理及び同10年屋根葺替修理時に補足された瓦と同様「京都瓦師西村彦右衛門」製の瓦であることがわかる。

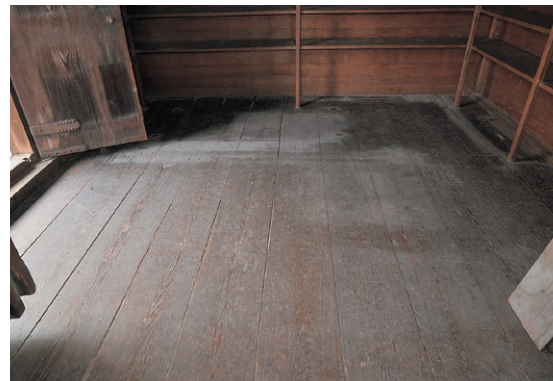
挿図28 聖語蔵内部床板

床は梁間方向の台輪上に板張とする。床板は厚30mm、幅360mm前後で、桁行3間通しの一枚板を11枚張り詰める。床板の合端には1.2尺ほどの密な間隔で雇枘を配って接合する丁寧な仕事になり、当初まで遡るかは明確でないが比較的古い時期のものとみられる。北寄り2枚と南か

ら2枚目の計3枚の床板は東端部に後世の張替がある。床下からの侵入など人為的な損傷を受けたのであろうか。張替部は当初の床板の納まりと同様に雇柄で接合したうえに台輪に角釘留めとする。古い板材の所々に釘留め補強が行われたのも同時期の仕事であろうか。修理の時期は補足板材の経年状況から明治移築以前に遡るかとみられるが、桁行台輪以上をいったん持ち上げなければ納まらない仕事である。

また時期は明らかでないものの、内部床板の一部と扉板の修理を確認できる。床板は当初の可能性も考えられる古い材に見えるが、その東北隅と東南隅の一部に張り替えがある。損傷部位と範囲から判断すると、経年による損傷というよりも盗難目的の故意による損傷を受けた可能性も考えられる。床板の納まりから判断して桁行<sup>たいわ</sup>台輪以上をいったん持ち上げての修理とみられる。

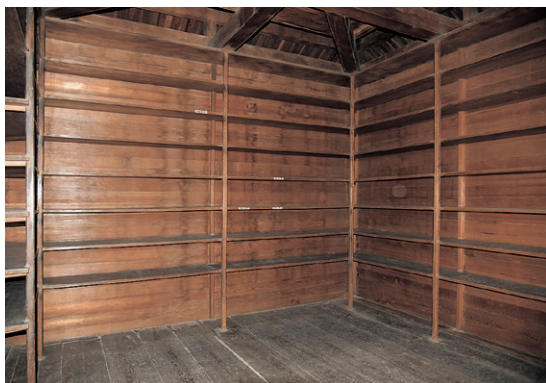
挿図29 聖語蔵内部経棚

戸口を除く4面全長に渡って経棚が設置されている。壁際と手前の2列に棚受柱を立て回し、棚板7段と天板を掛ける。棚受柱は見付け幅51mm、面内36mmほどの面取柱とし、棚板は厚さ30mm弱、幅は360mmほどで、天板は幅広として前方棚受柱に載る。棚板及び天板は各面毎に通しの一枚板を用い、板の裏面には小さな刃先の槍鉋とみられる削り跡が残る。棚受柱、棚板上面に

前後棚受柱間の繫材は4隅と戸口脇のみ、すなわち長大な板の両端のみに渡して受けており、中間に立つ棚受柱には板掛けの欠き込みを施すのみである。経棚の設置は建物本体ができた後の仕事であり、棚受柱底面に合わせて床面（台輪及び床板）に深さ1mmにも満たない僅かなくぼみを設けて滑り止めとする。経棚の組み込み手順は、最初に床面と大梁及び繫梁下端の間に壁際棚受柱を押し込み、次に柱の欠き込みに合わせて棚板及び天板を押し当て、最後に天板下面までの長さの前面棚受柱を押し当てる。

経棚が建物本体の建立と一連の施工か確証を欠くが、棚受柱の面取りが大きいこと、棚板の規格が床板に類似することから、当初から設置された可能性が考えられる。なお、年輪年代の調査では、辺材部の残存を確認できた棚板2点の最外層の年代は、1101年、1126年との結果が得られているから<sup>(註37)</sup>、治承4年12月（1181）の兵火以前から蓄えられていた古材が用いられたことになろうか。

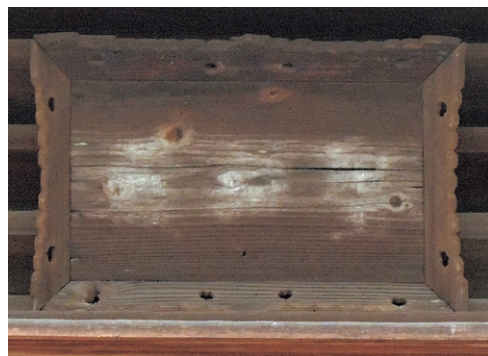
挿図37 聖語蔵扁額

- (1) 経蔵がいつ頃から聖語蔵と呼ばれたかは不詳だが、正面に掲げる「聖語蔵」と記した扁額は室町時代のものとする見解がある。堀池春峰「光明皇后御願一切経と正倉院聖語蔵」（『古代学』第3巻第3号、1954年、同『南都仏教史の研究』上、東大寺篇、法蔵館、1980年収録）。
