正倉について

阿部 弘

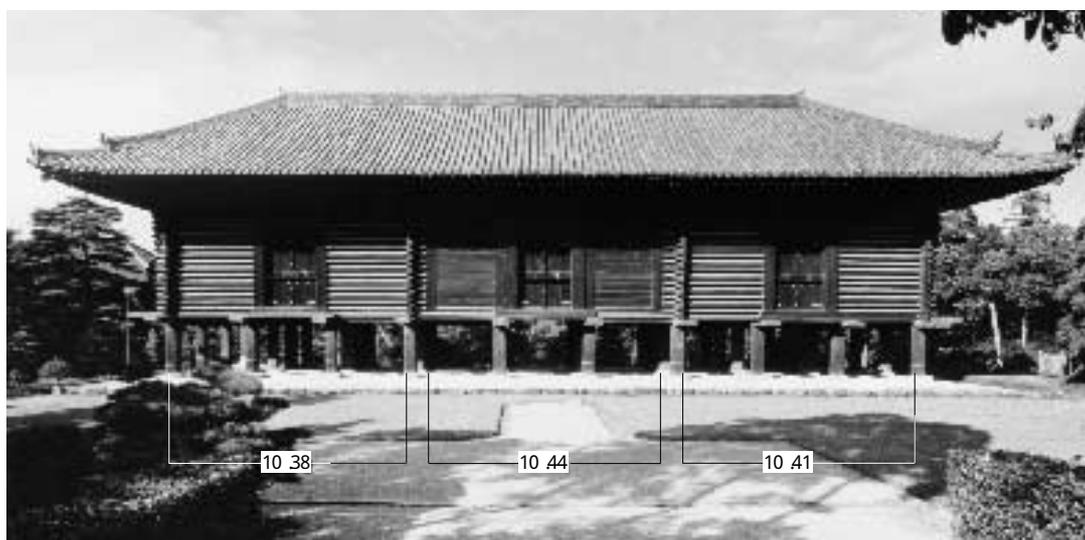
挿図1 正倉 正面

その結果、北倉の間口（内法）10.41m、南倉の間口（内法）10.38m、中倉板壁間口（外法）10.44mの値を得た（挿図1）。これらは同一値の計画から出たものと考えて誤りないであろう。この建物は正面から見て、中倉も北倉、南倉と同じ大きさの倉であると受け取られなければならなかったのである。ただそれは専ら建築の形態上の問題としてのことである。

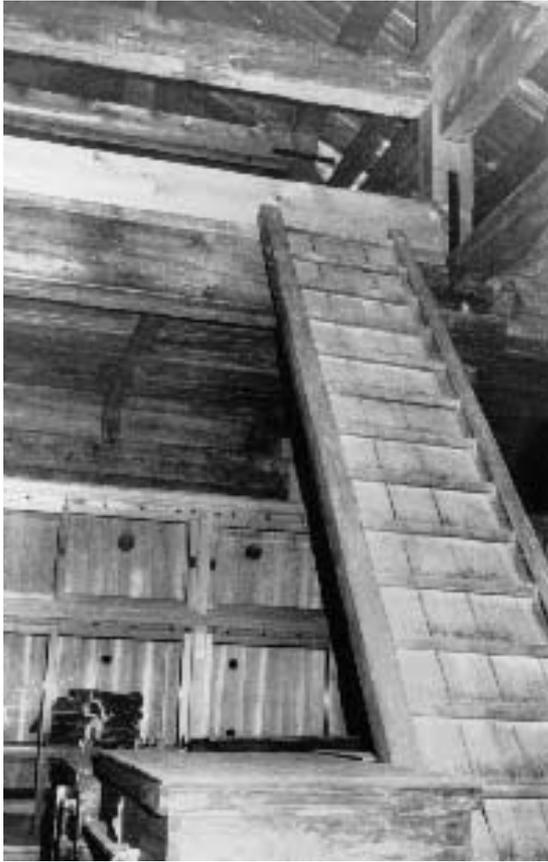
挿図2 北倉内部 二階

現在正倉には唐櫃を例外として置くほか、宝物は無い。すべて別棟の西、東両宝庫に移されていて、再び戻されることはない。残るのは唐櫃数十合及びガラス戸棚など、今は役目を果たし終えた調度や道具類のみである。嵩張るそれらの残留品によって空間は結構狭められているが、空虚の感は否めない(挿図2)。目は自ずと周囲の壁や足下の床板、そして上方へと誘われ、否応なしに後補の木材を目にすることになる。そして階下から階上へ、更に急な梯子を伝って屋根裏に這い上れば、そこは新旧入り混じる巨材の林立、交錯する小屋組の只中である(挿図3)。外からは想像もし得ない骨組の逞しさに驚かされる。

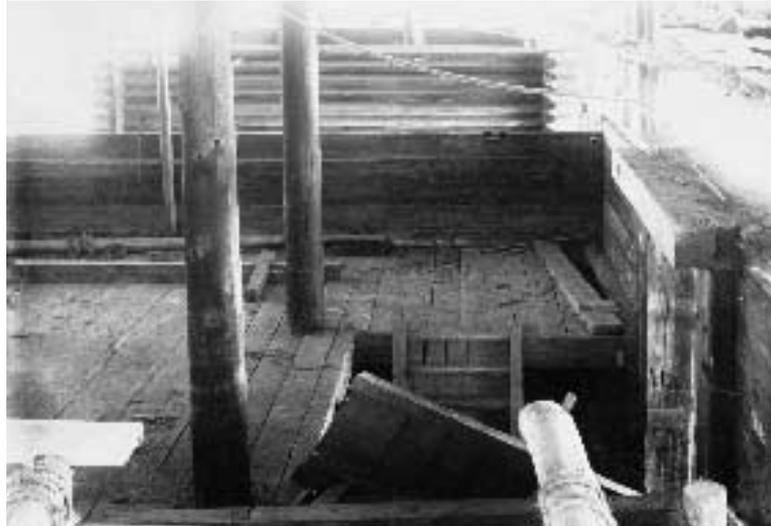
挿図11 軸部 南倉 解体中

軸部 南倉 解体中 「南側ヨリ南倉入口中倉北倉校木取解中ノ現況」 (挿図11)

手前が南倉、向こうに北倉。ともに階上の校木を取り外しつつある過程で、中倉の板壁は既に取り外されたのであろう、もう見えない。右手前が扉口と、階下からの階段口。その階段は新しく手摺付きのものに替えられた。円柱は四天柱のうちの東側2本が見える。

これは解体中の一段階であるが、これと同じ一段階が組立中にもあって、校倉部分の組立の後を追って中倉の組立にとりかかったであろう。構築の順序が分かる。

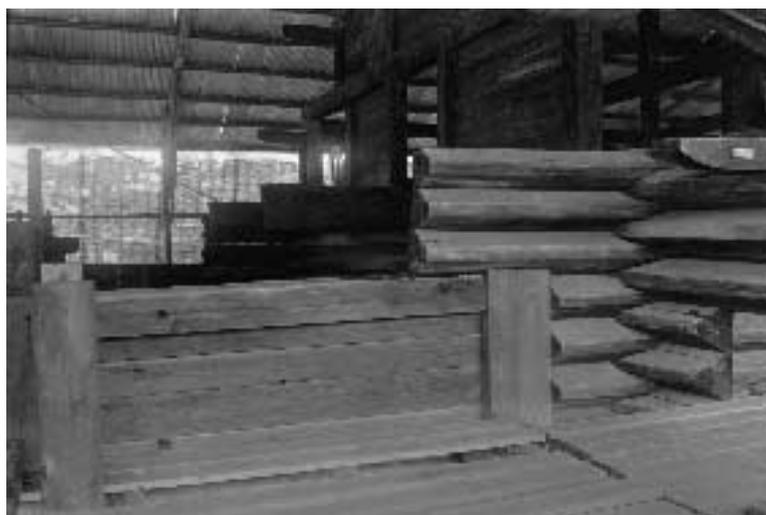
挿図13 軸部 中倉北倉接続部 解体中

軸部 中倉北倉接続部 解体中 「中倉ヨリ北倉ノ南方校木組手中倉羽目板斜面現況」(挿図13)

鉛板をこのような部分に張りつけたのは、白蟻防除が目的であったと言われる。ここで或る種の金属による保存上の効果として思い当たるのは、銅の特性についてである。この正倉には土台の長く突き出た先に被せられた銅板など、所々にある。多くが元禄6年(1693)修理の時の付加物である。それと同時期に補強の目的で束柱に巻かれた鉄の輪があるが、それらはすべて腐食し切っている。それに比べて、銅は少なくとも外見上はなお健全と見え、しかも近接する木材をはじめ、雨水の介在によるものか、床下のコンクリートの表面にまで銅による影響かと思われる現象が見られる。
